PROYECTO FIN DE GRADO

**Real Monasterio de Santa Clara**

**VIVIENDAS DE VIDA PARTICULAR**

LEVANTAMIENTO PLANIMÉTRICO, ESTUDIO DE CONSERVACIÓN Y PATOLÓGICO  
DE VIVIENDAS DE VIDA PARTICULAR DEL CONVENTO SANTA CLARA DE SEVILLA

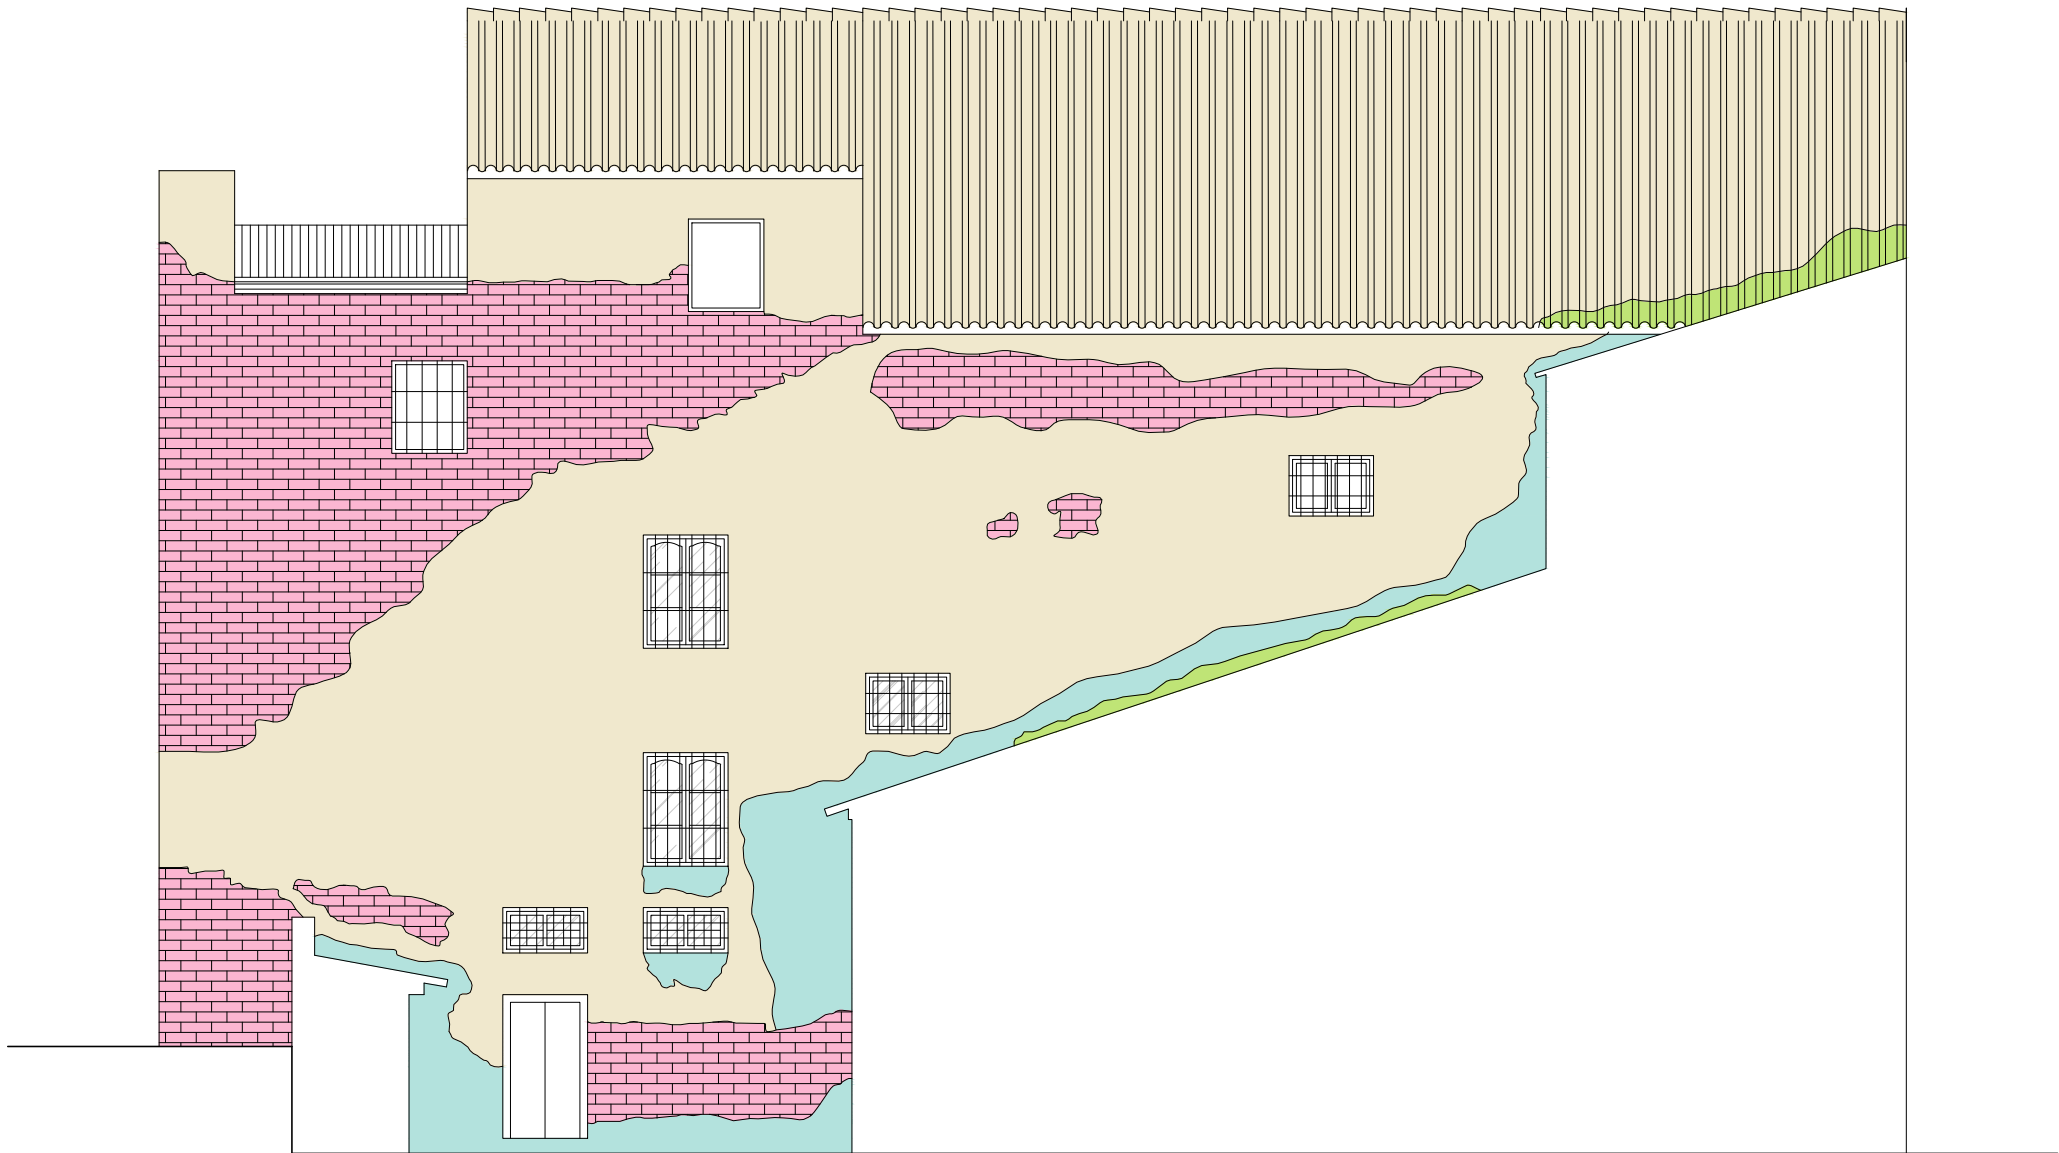
TIPO DE LESIÓN	
FÍSICAS	
HUMEDADES	<div></div>
MECÁNICAS	
FALTA DE REVESTIMIENTO	<div></div>
QUÍMICAS - BIOQUÍMICAS	
HONGOS	<div></div>
VEGETACIÓN	<div></div>

OTROS ELEMENTOS
CARPINTERÍAS
Presenta de manera generalizada deterioro a causa de la falta de mantenimiento, destacar la falta parcial o total de sus vidrios posibilitando la entrada de agua y animales. Se valora con un grado de conservación de NIVEL 3.
CERRAJERÍA
Presenta de manera generalizada alto grado de oxidación. Se valora con un grado de conservación de NIVEL 3.
